Государственный Владимиро-Суздальский
историко-архитектурный и художественный
музей-заповедник

**Город ВЛАДИМИР конца XIX - первой половины XX в.
в фотографиях и почтовых открытках из собрания музея**

УСПЕНСКИЙ СОБОР XII в.

КАТАЛОГ

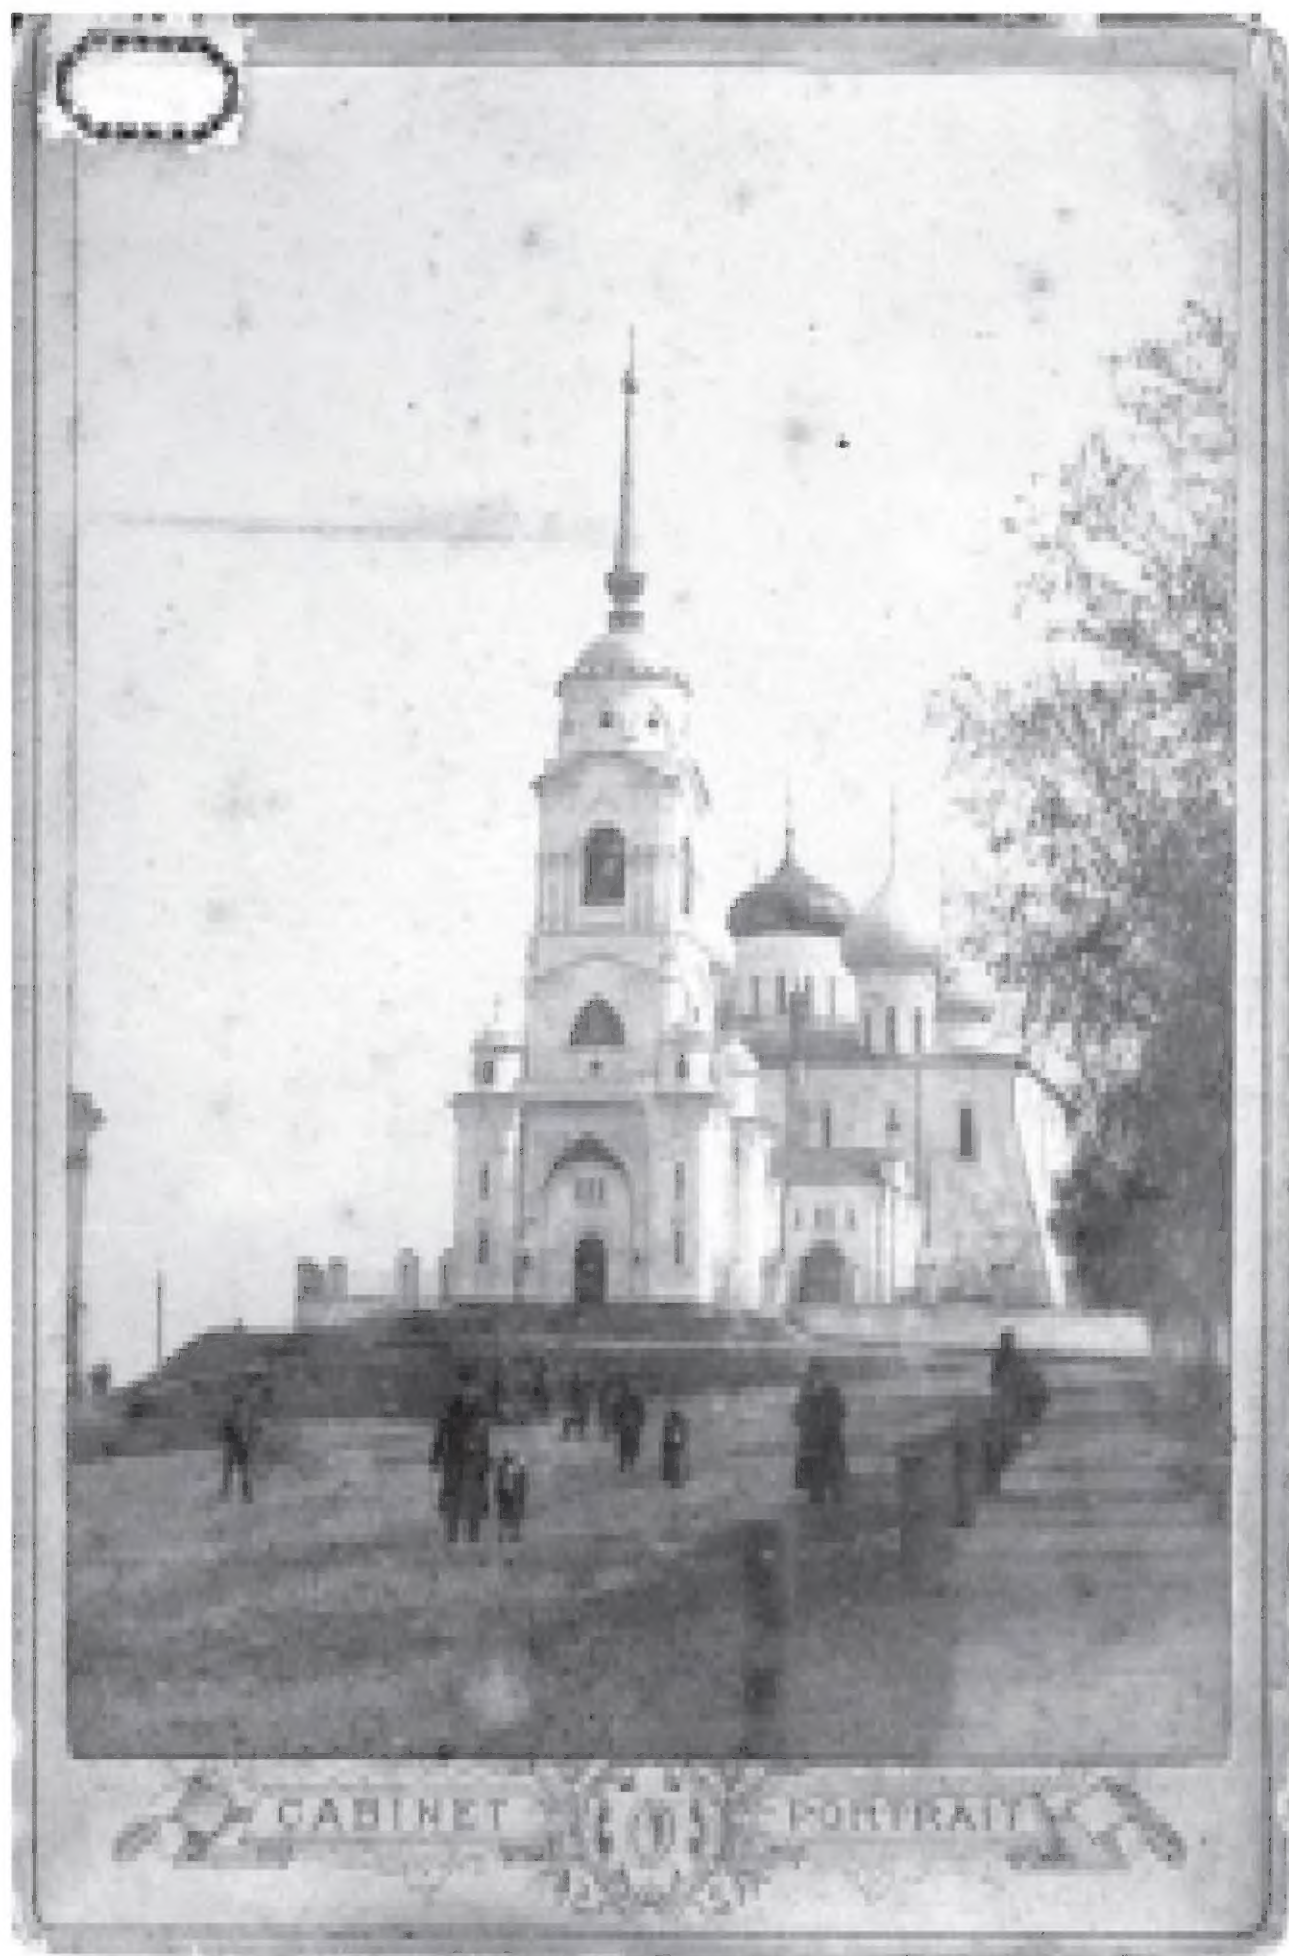
1. Вид с севера. 1882–1888 гг.

Белокаменный Успенский собор (1158–1161; 1185–1189) до реставрации 1888 г., с угловыми контрфорсами, из которых виден северо-западный, с четырехскатной кровлей и луковичными главами (результаты ремонтов 1708 и 1725–1734), с водосточными трубами. Средняя глава более пологой формы, темная, боковые светлые.

Колокольня – ярусная, очень высокая, в эклектическом стиле, со шпилем (1810, архит. А.Н. Вершинский).

Георгиевский придел между собором и колокольней (1862, архит. Н.А. Артлебен). Над приделом труба калориферного отопления собора (1882), приложенная к третьему справа пряслу северного фасада, выступающая над кровлей собора.

Ограда в виде высокого каменного цоколя со столбами и ажурной металлической решеткой (1865, 1873; разобр. в 1931).

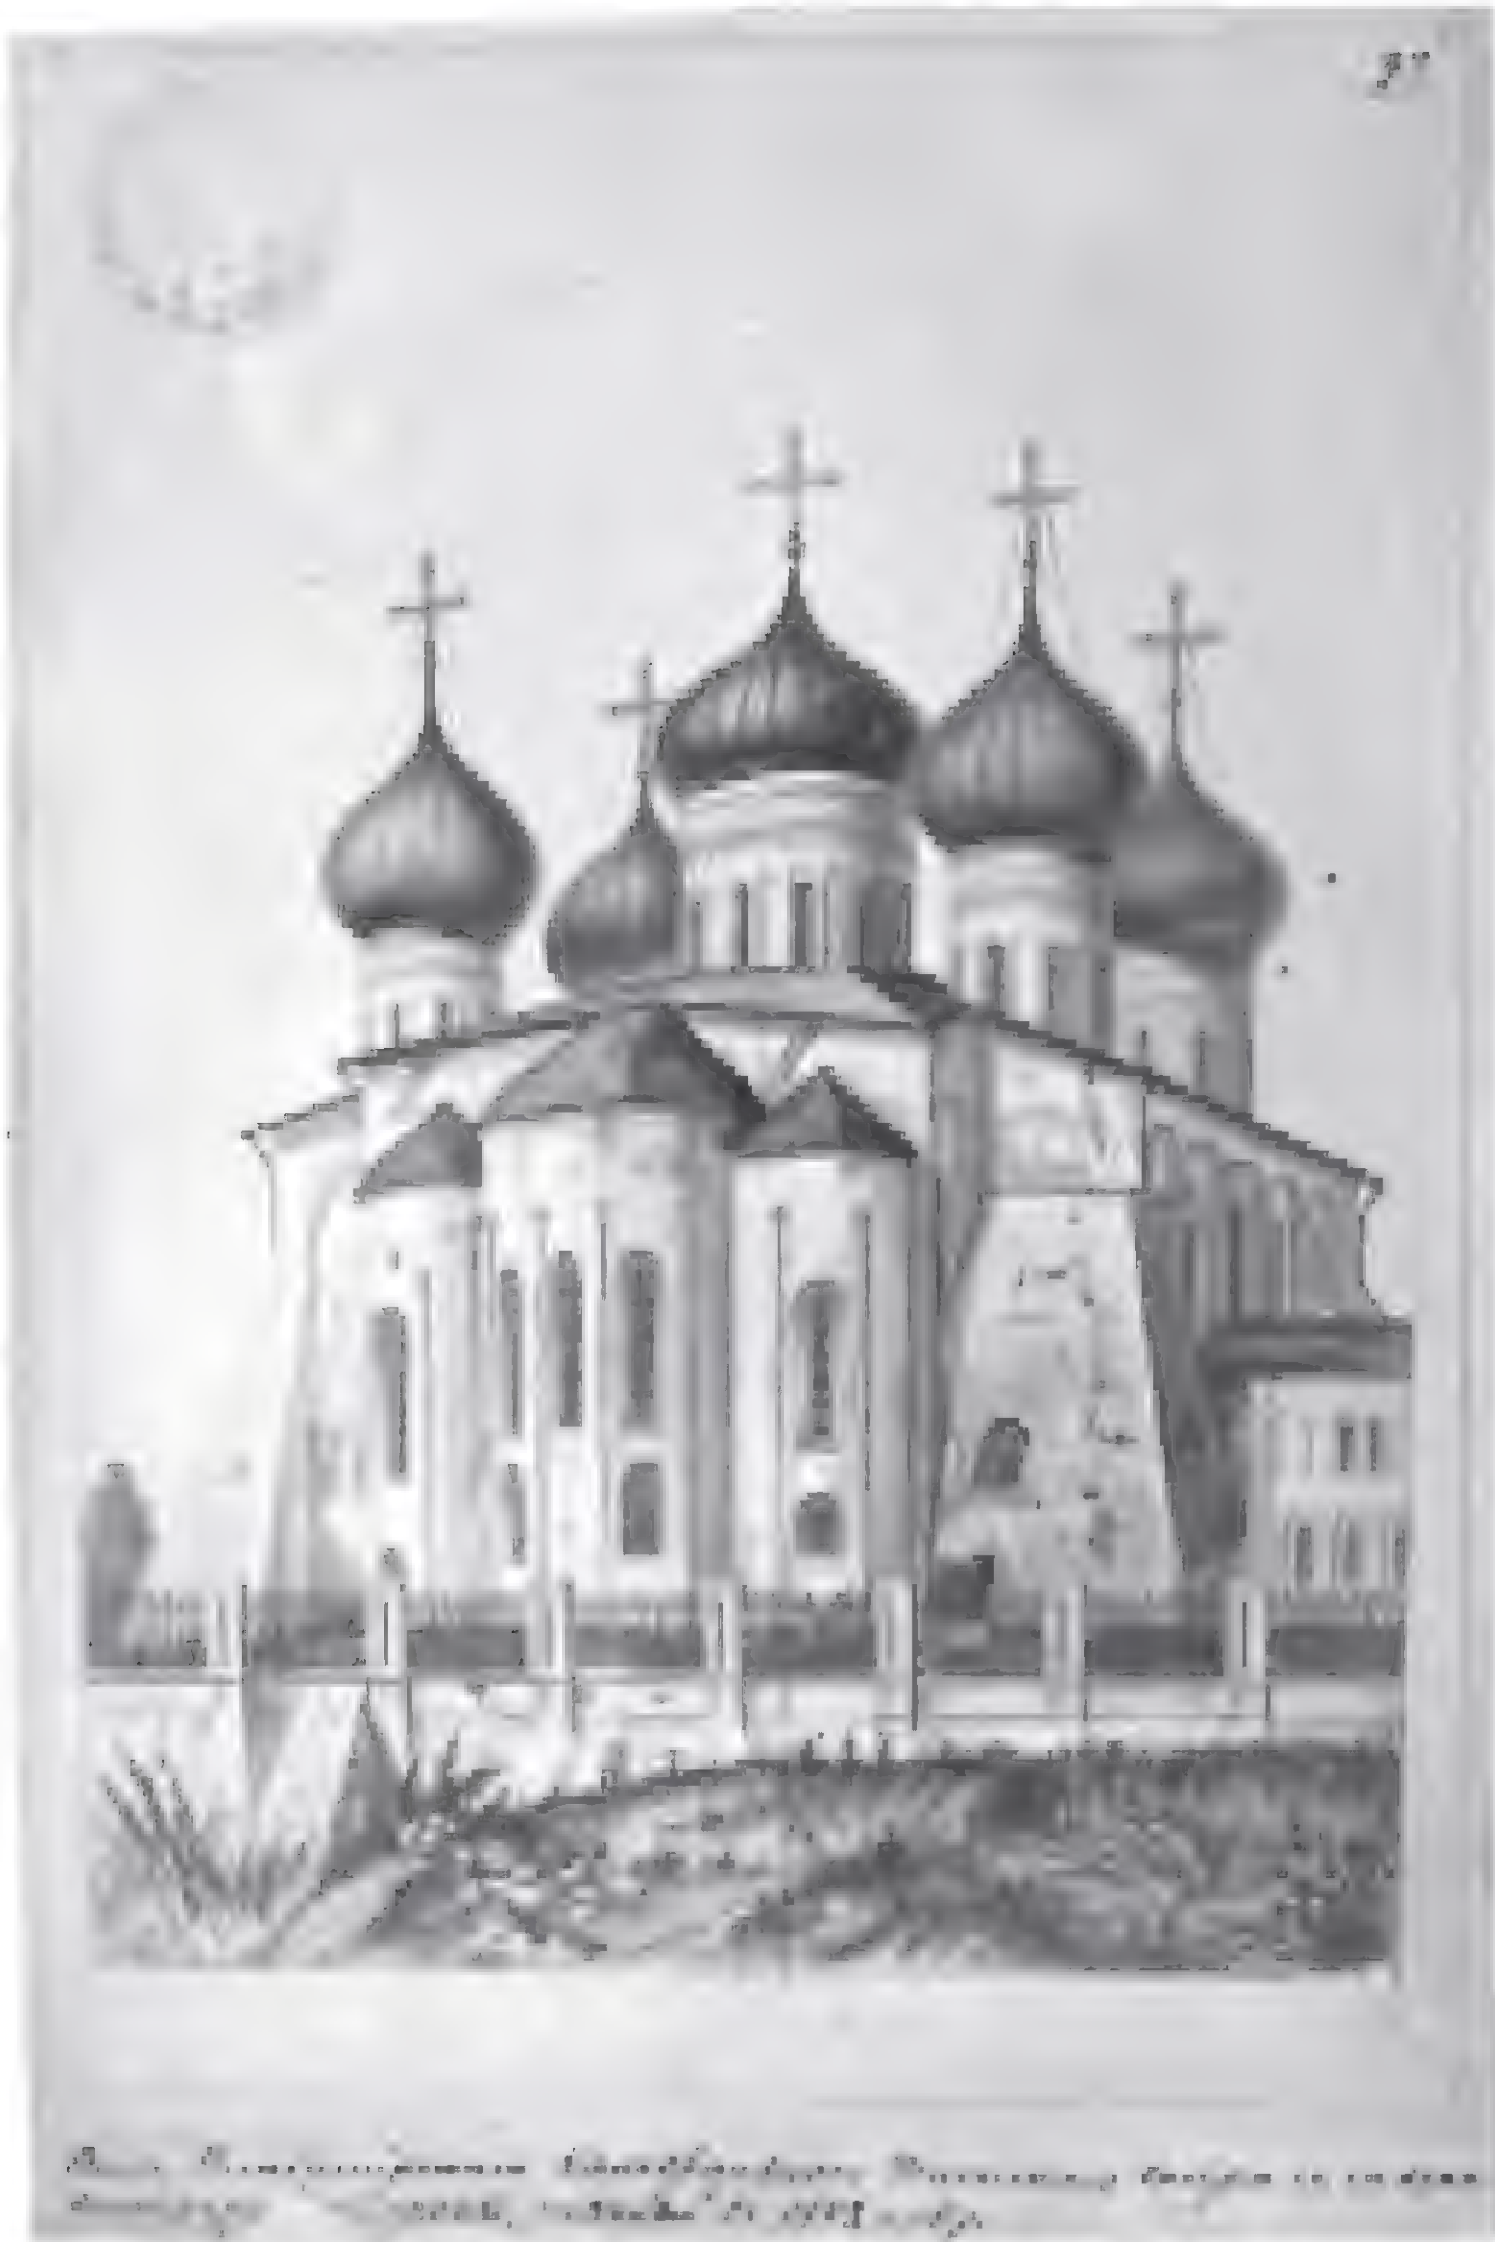
**5. Вид с северо-востока. Фоторепродукция с гравюры. 1882 г.
НВ-9569 31x22 35,8x26,6**

Белокаменный Успенский собор (1158–1161; 1185–1189) до реставрации 1888 г., с угловыми контрфорсами с юго- и северо-запада, с четырехскатной кровлей и луковичными главами (результаты ремонтов 1708 и 1725–1734), с водосточными трубами. Средняя глава более пологой формы. Кресты на малых главах держатся на растяжках, на средней главе растяжек нет. В северо-восточном контрфорсе – открытая дверь и зарешеченное арочное окно, расположенные наклонно, по форме контрфорса. Кладка собора незаметна под побелкой, кирпичная кладка контрфорсов заметна. С севера видна часть Георгиевского придела с узкими арочными окнами (1862, архит. Н.А. Артлебен).

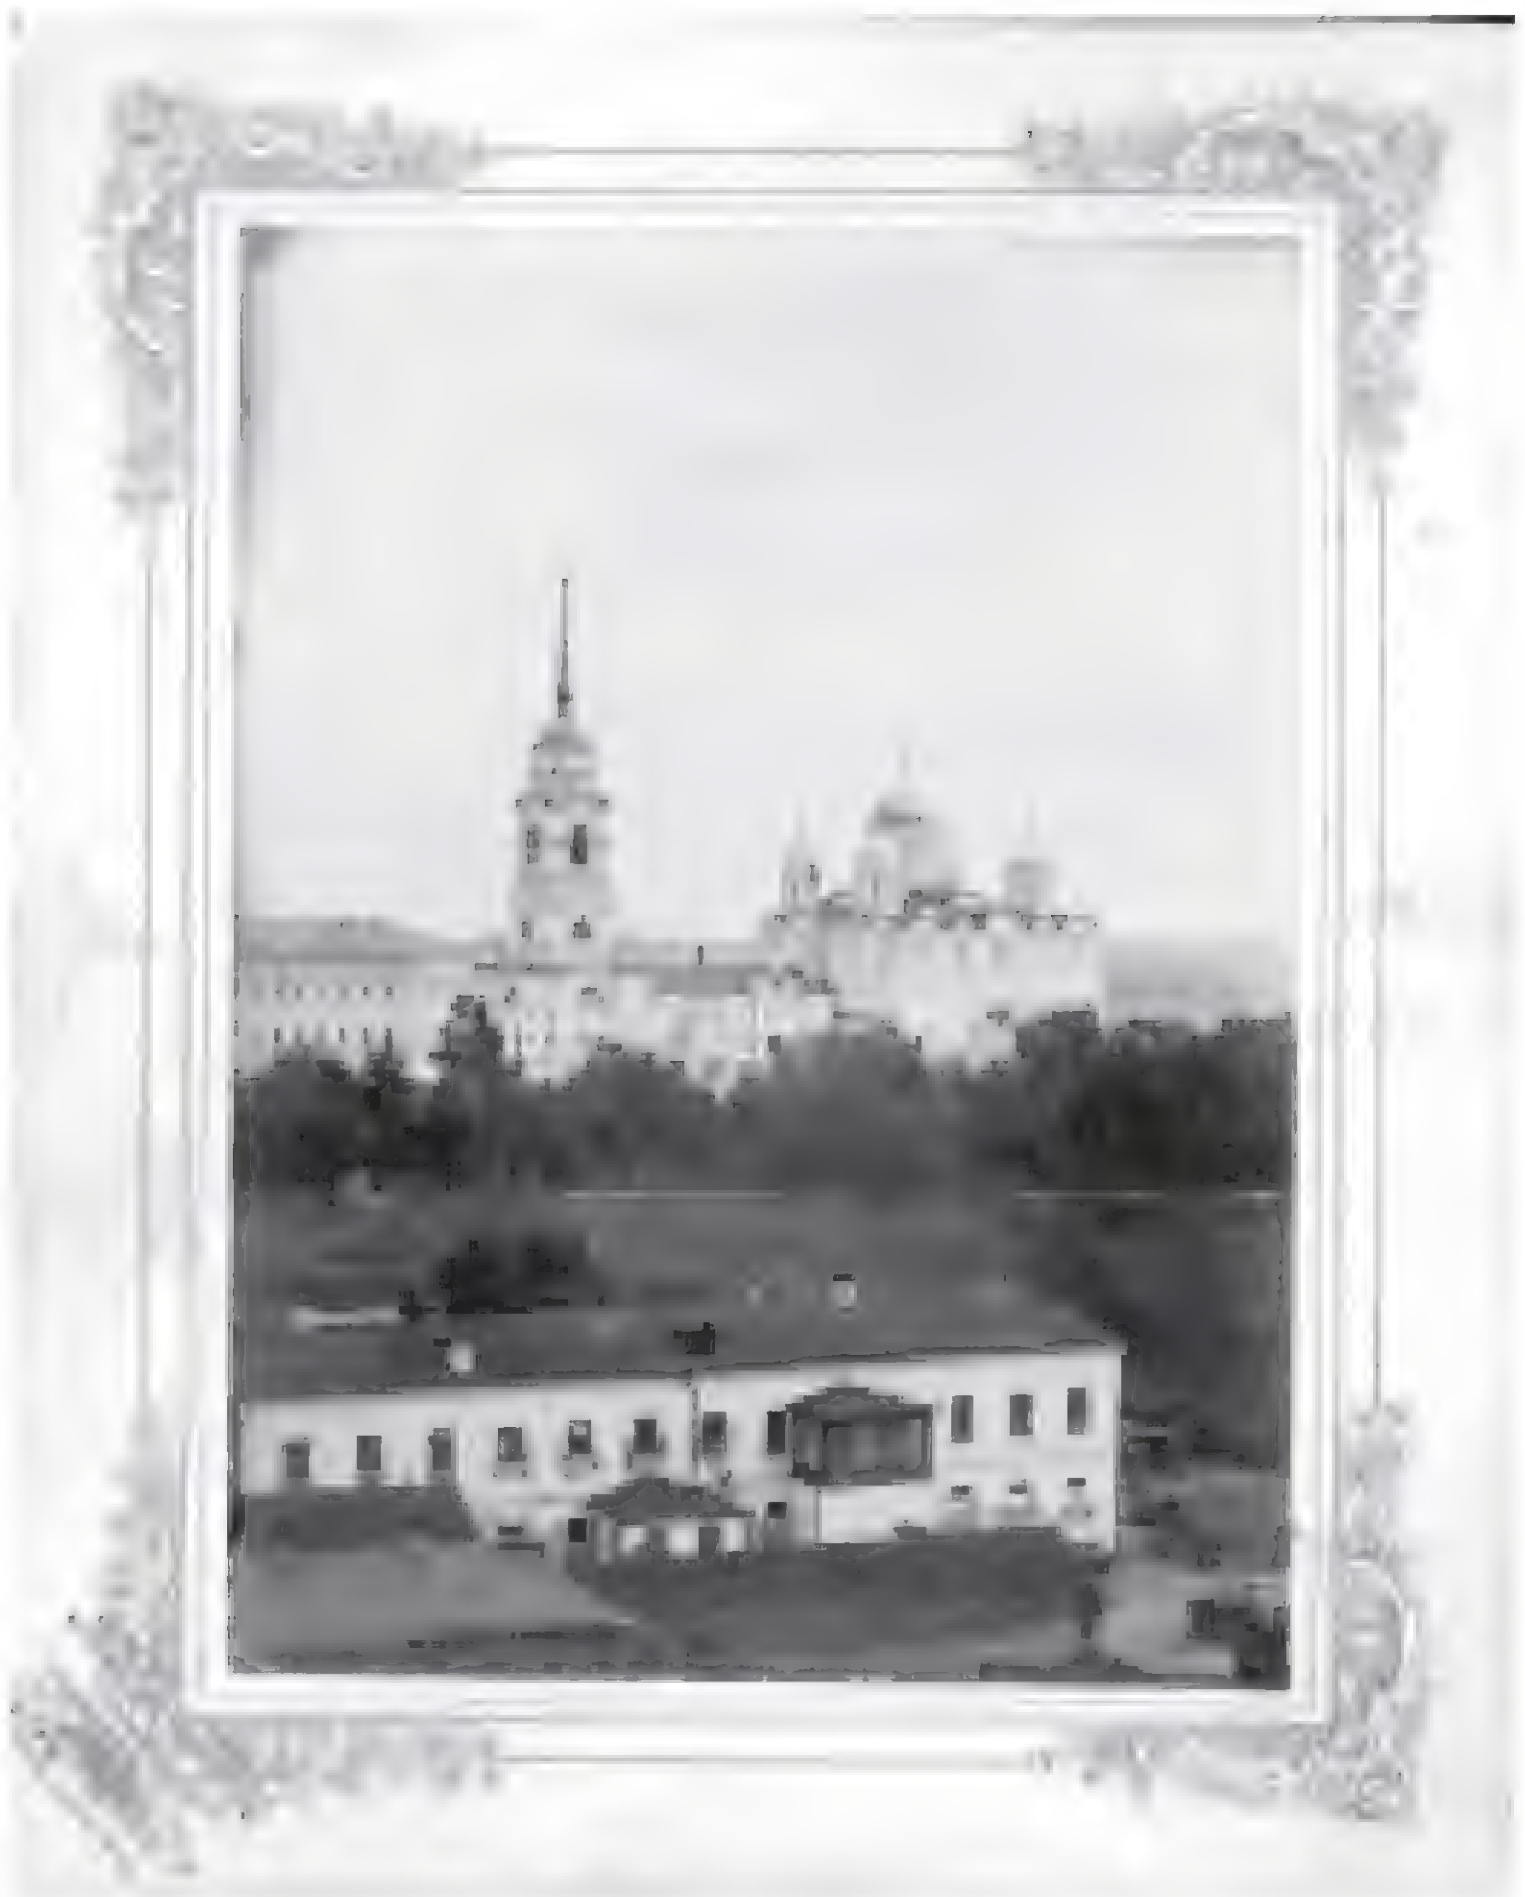
**15. Вид с северо-запада, издалека. Коренев В.И. 1891–1897 гг.
В-5845/8 ФТ-1718 23x17 30,5x24,5**

В центре кадра, на холме, белокаменный Успенский собор (1158–1161; 1185–1189) после реставрации 1888–1891 гг.: без конторфоров, с позакомарным покрытием и шлемовидными главами (средняя позолочена, боковые покрашены светлой краской), с водометами и неширокими ажурными подзорами, с западным притвором. Хорошо видно два яруса закомар.

Слева часть корпуса Присутственных мест (1790, архит. К.И. Бланк). По кромке холма аллея зеленеющих деревьев – бульвар (1815). Перед холмом – дворовый фасад двухэтажного каменного дома, несколько других строений (начало Муромской улицы).

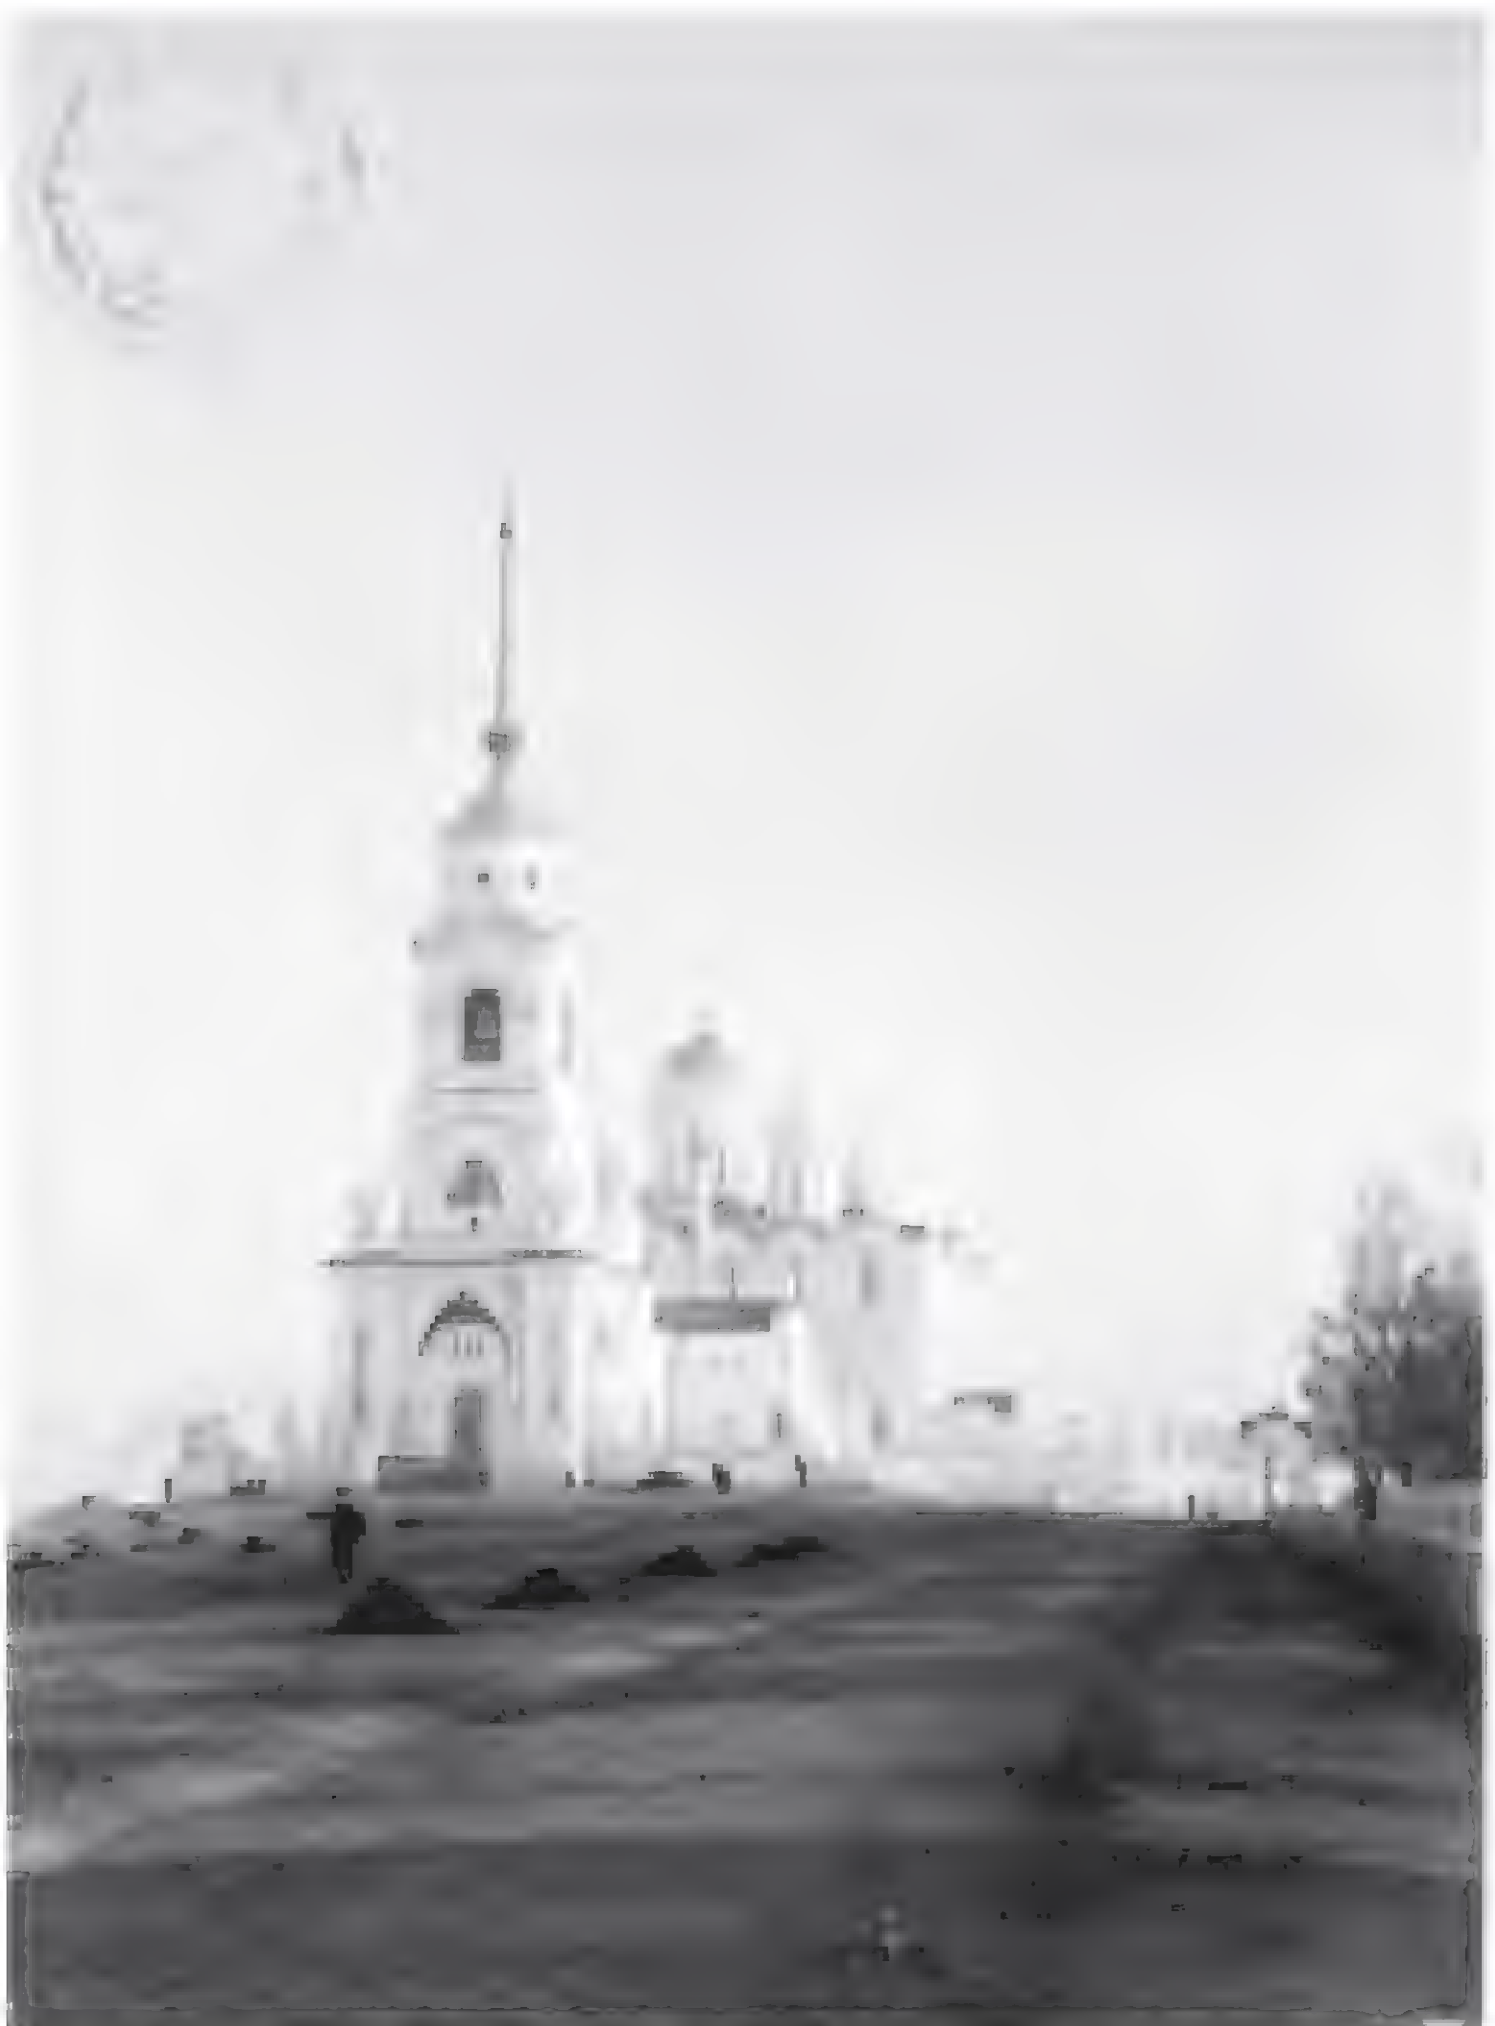
16. Вид с севера. 1891 г.

Колокольня – ярусная, очень высокая, в эклектическом стиле, со шпилем (1810, архит. А.Н. Вершинский) и Георгиевский придел между собором и колокольней (1862, архит. Н.А. Артлебен). Над приделом, вдоль северного фасада собора высокая труба калориферного отопления (1882). Перед соборным ансамблем ограда в виде высокого каменного цоколя со столбами и ажурной металлической решеткой (1865, 1873; разобр. в 1931). В ограде по сторонам колокольни ворота, у входа в колокольню ступени и парапеты (1891). К северному фасаду колокольни приставлены лестницы. По сторонам входа в помещение под колокольней фонари на кронштейнах.

Перед соборным ансамблем обширная покатая площадь с грунтовым покрытием. На ней горками лежит земля, очевидно, для благоустройства, состоявшегося по окончании реставрации собора (июль), но до его освящения (29 сентября 1891). У ограды несколько мужских фигур. Справа ряд столбиков и деревянный забор, отделяющие площадь от бульвара. Между ними фигура идущего мужчины. Среди столбиков два фонарных столба.

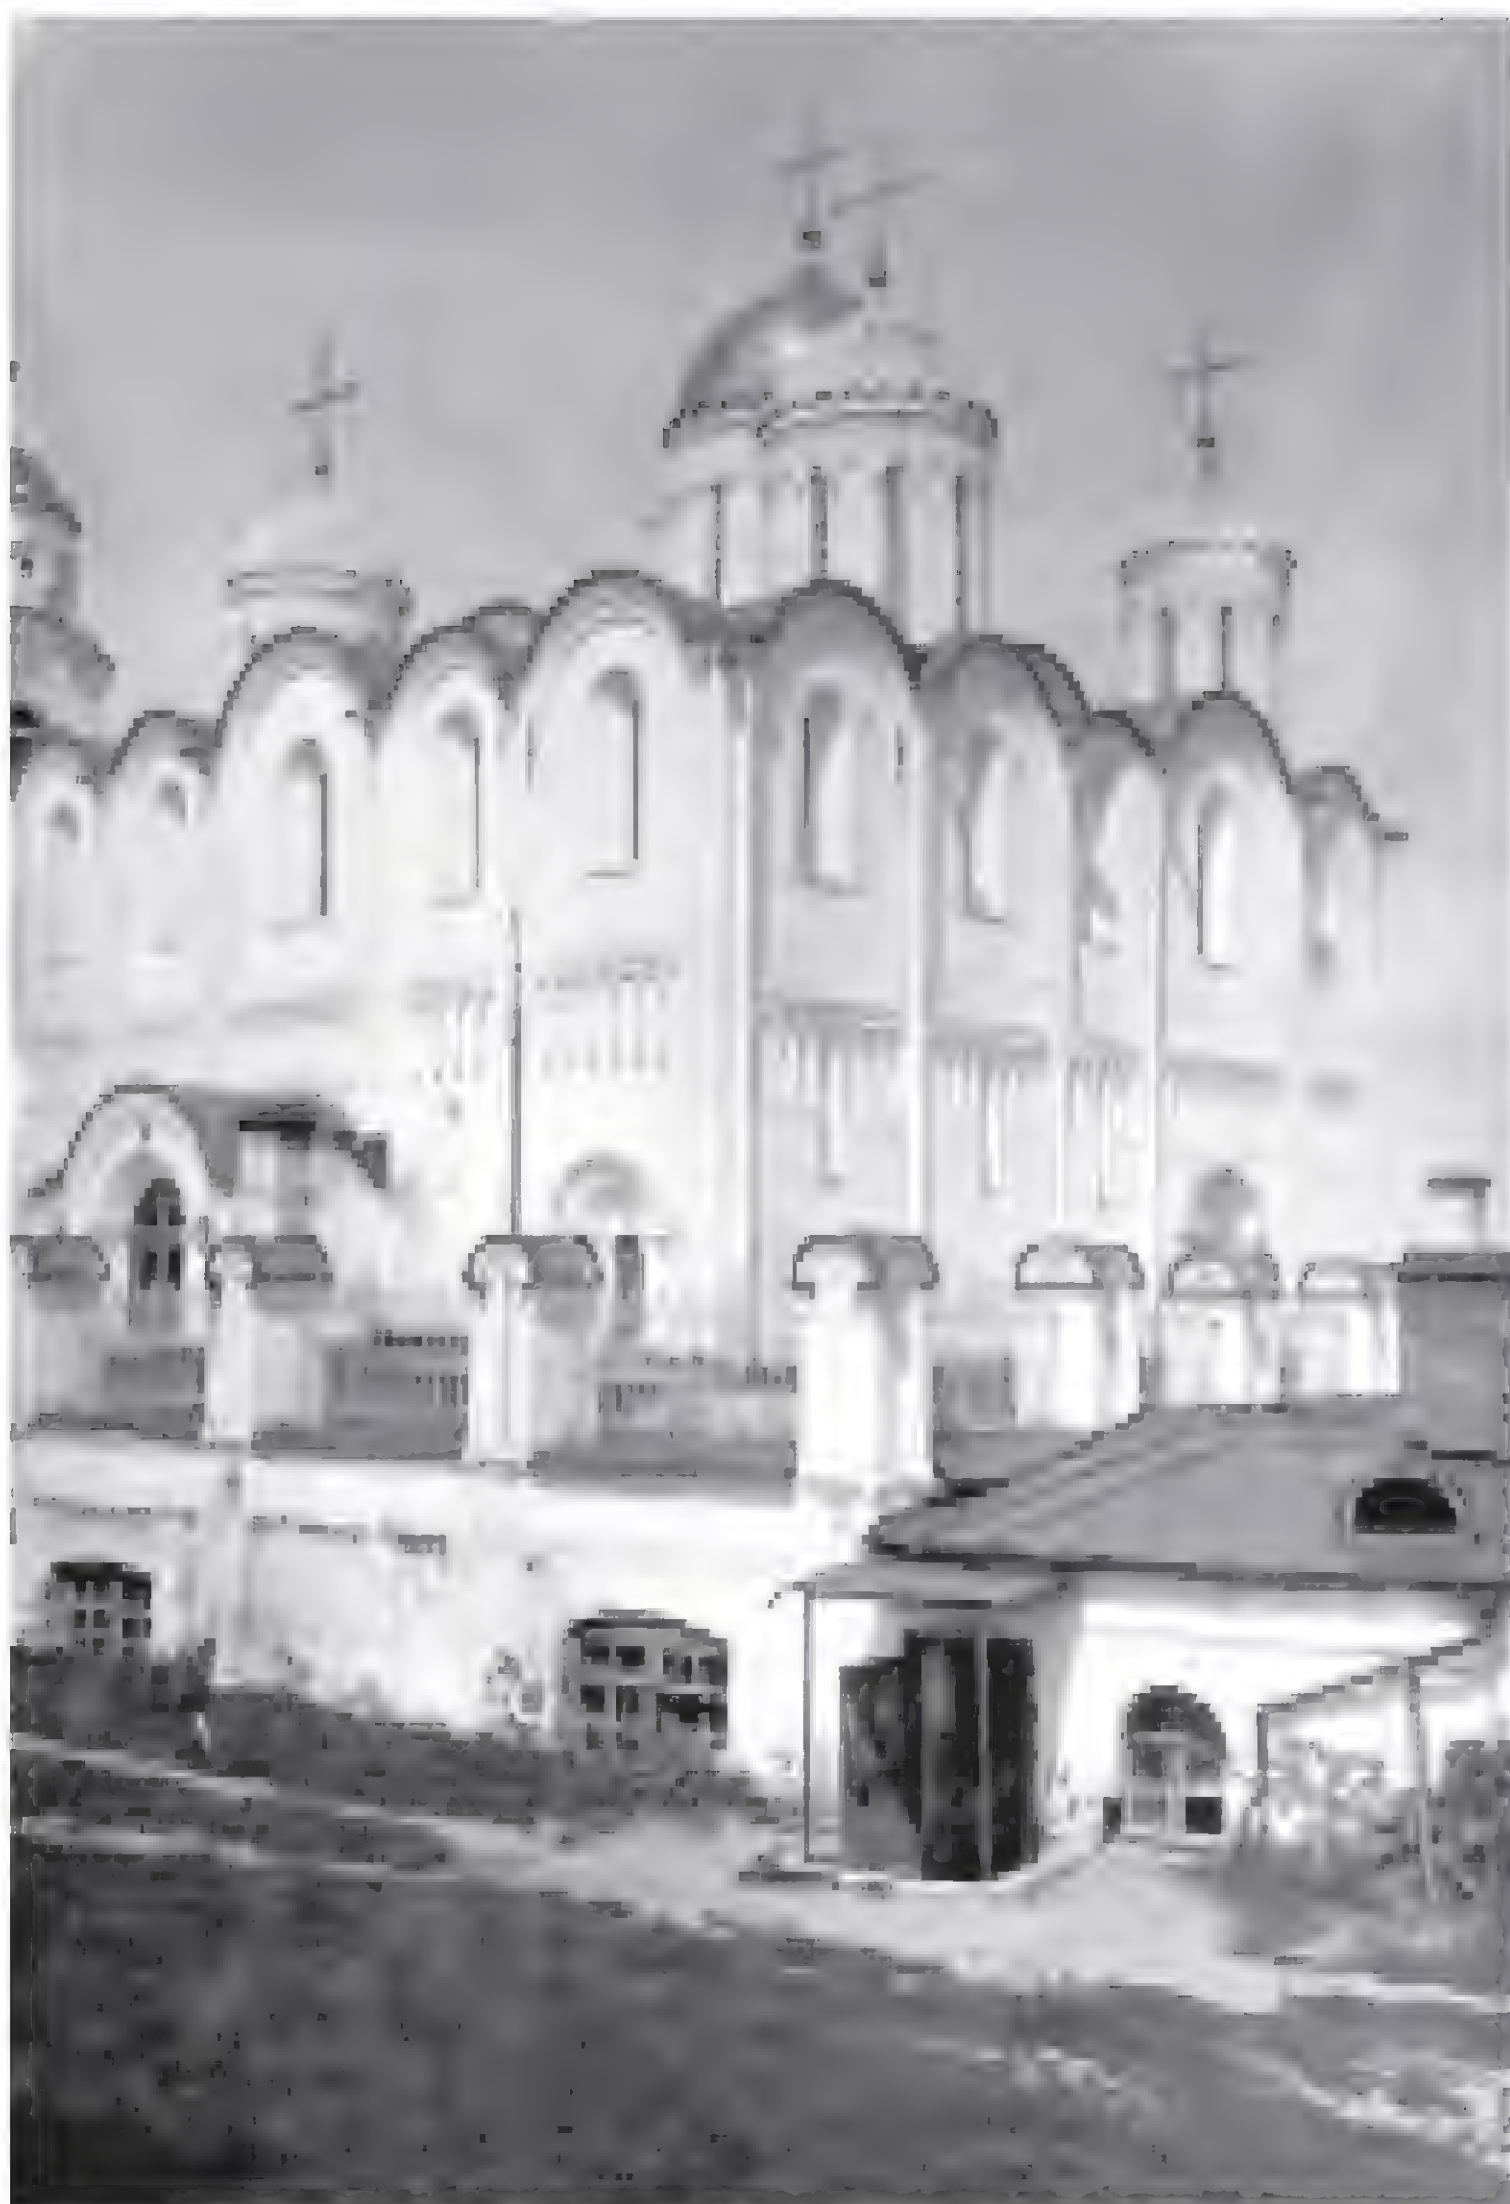
20. Вид с юго-запада. 1920-е гг.

Белокаменный Успенский собор (1158–1161; 1185–1189) с позакмарным покрытием и шлемовидными главами (средняя позолочена, боковые окрашены светлой краской), водометами, неширокими ажурными подзорами, западным притвором. Окраска малых глав несколько облезла. Над западными входами (видно два) иконки, по сторонам центрального портала фонари.

Перед собором ограда в виде высокого каменного цоколя со столбами и ажурной металлической решеткой (1865, 1873; разобр. В 1931). В западной цокольной части ограды полуподвальные окна, в южной – пристройка с раскрытой дверью в прямке, окном и печной трубой – бывший странноприимный дом (1871, 1888). Внизу одного из столбов ограды табличка с номером «48». Над двумя столбами ограды еще две печные трубы. Над оградой фонарный столб без фонаря.

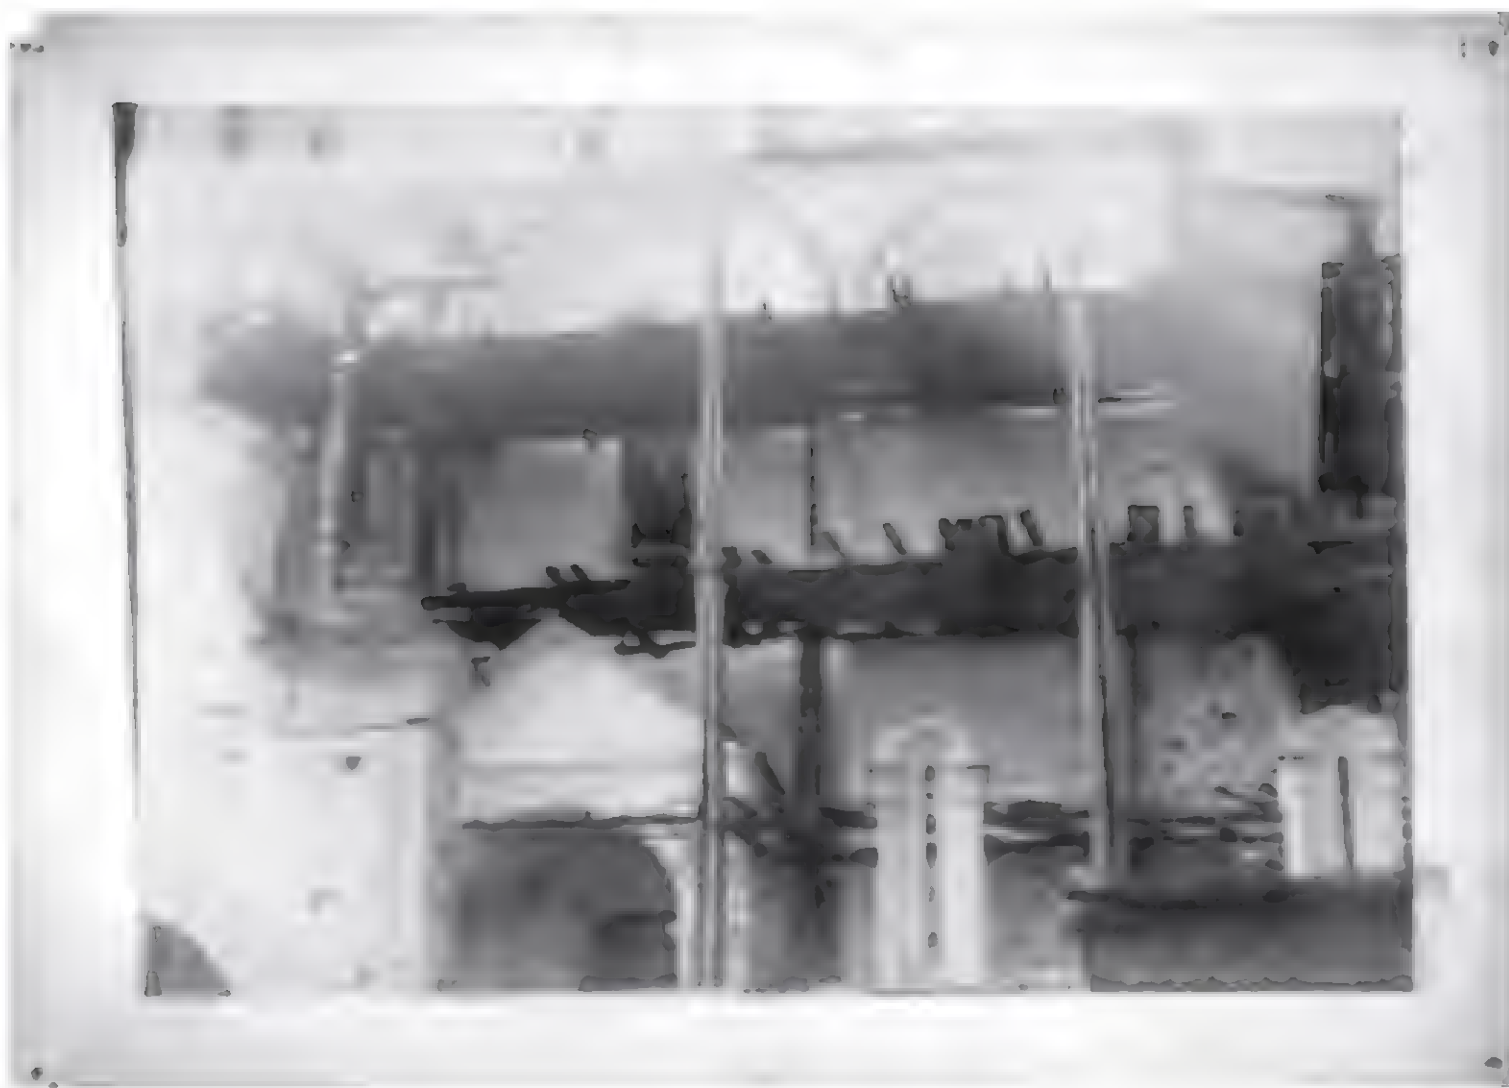
1. Южный фасад, восточная часть. Мелехов Я.Я. 1888 гг.

У входа притвор с треугольным фронтоном (на втором прясле). Над ним широкое окно с решеткой. Перед фасадом кирпичные ворота в стиле «барокко» (1802) и ограда в виде фигурных столбиков с капителями (1802) и железной решеткой (1873; ограда и ворота разобр. в 1931). Перед крайним восточным столбом угол кирпичной постройки с водосточной трубой.

На фотографию южного фасада 1888 г. в кадр частично попали каменные ворота барочных форм 1802 г. (II. № 1). Западных ворот к этому времени уже не было. Это единственная фотография ворот 1802 г., чей облик известен по документам и акварельному рисунку Ф.Д. Дмитриева.

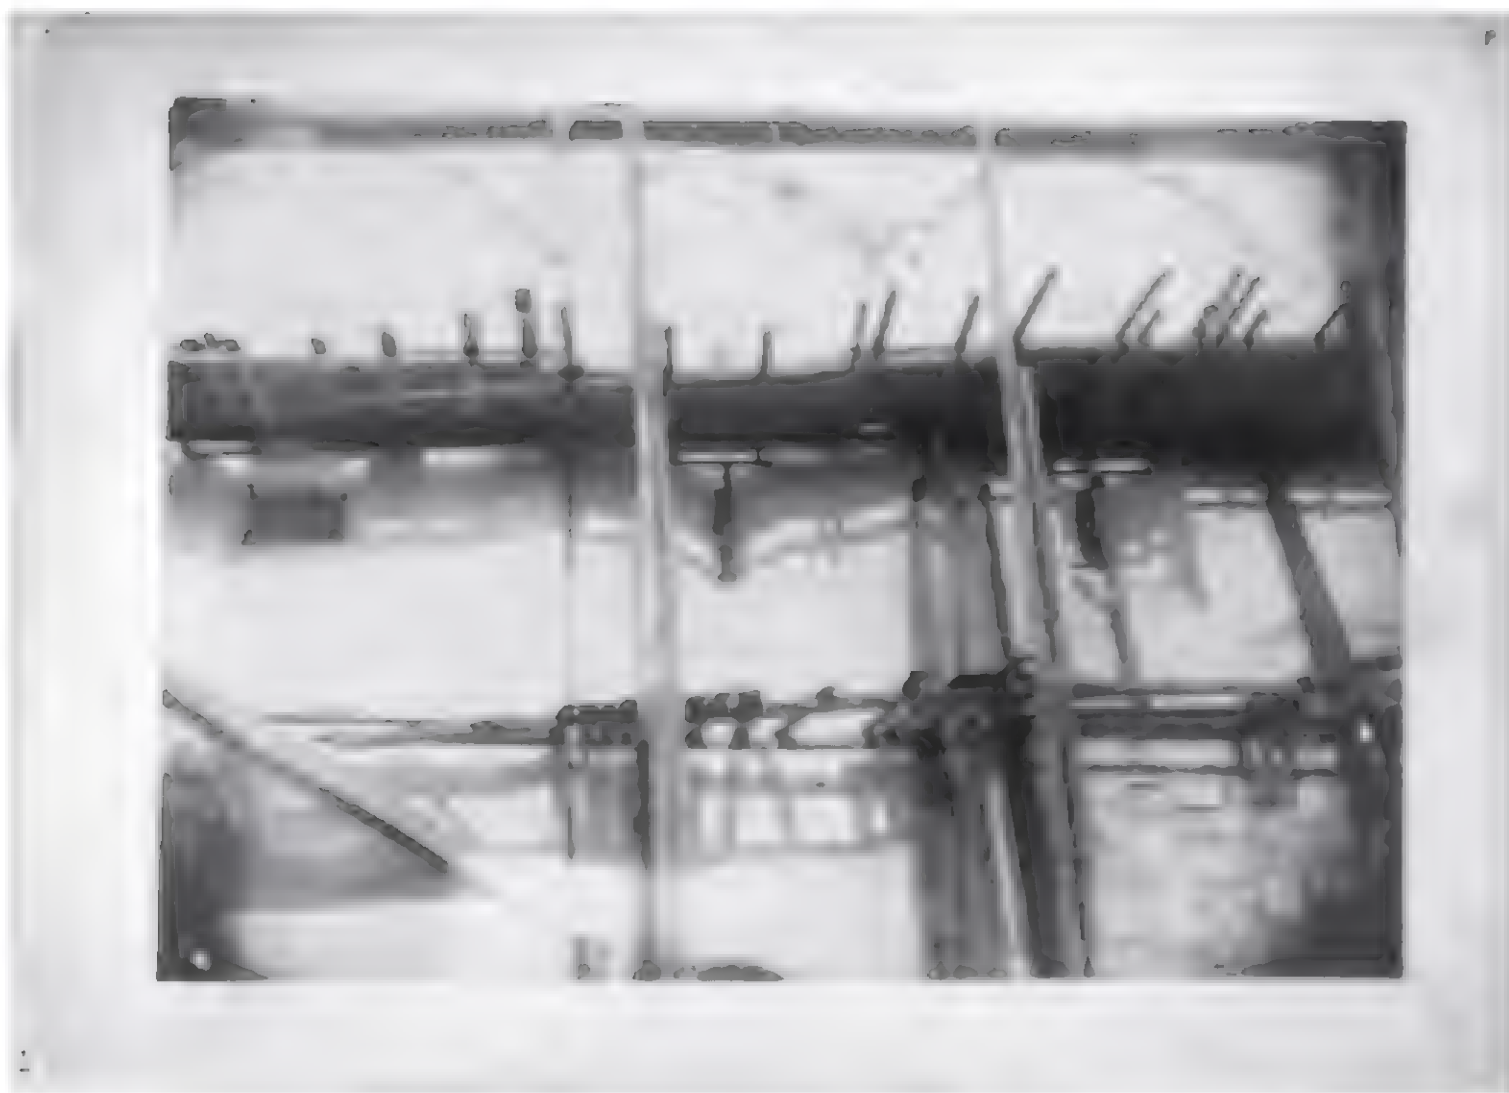
3. Западный фасад, южная часть. Мелехов Я.Я. 1888 г.

У центрального прясла скат треугольного фронтона притвора с живописью (три апостола из композиции на темы Успения Богородицы, XVIII в.). Над ним широкое окно с ромбовидной решеткой. На соседнем прясле щелевидное окно и второе, широкое, в нижнем ярусе. На крайнем прясле щелевидное окно. На стенах между пряслами – водосточные трубы. Настилы второго яруса лесов укреплены бревнами, поставленными на откосы щелевидных окон.

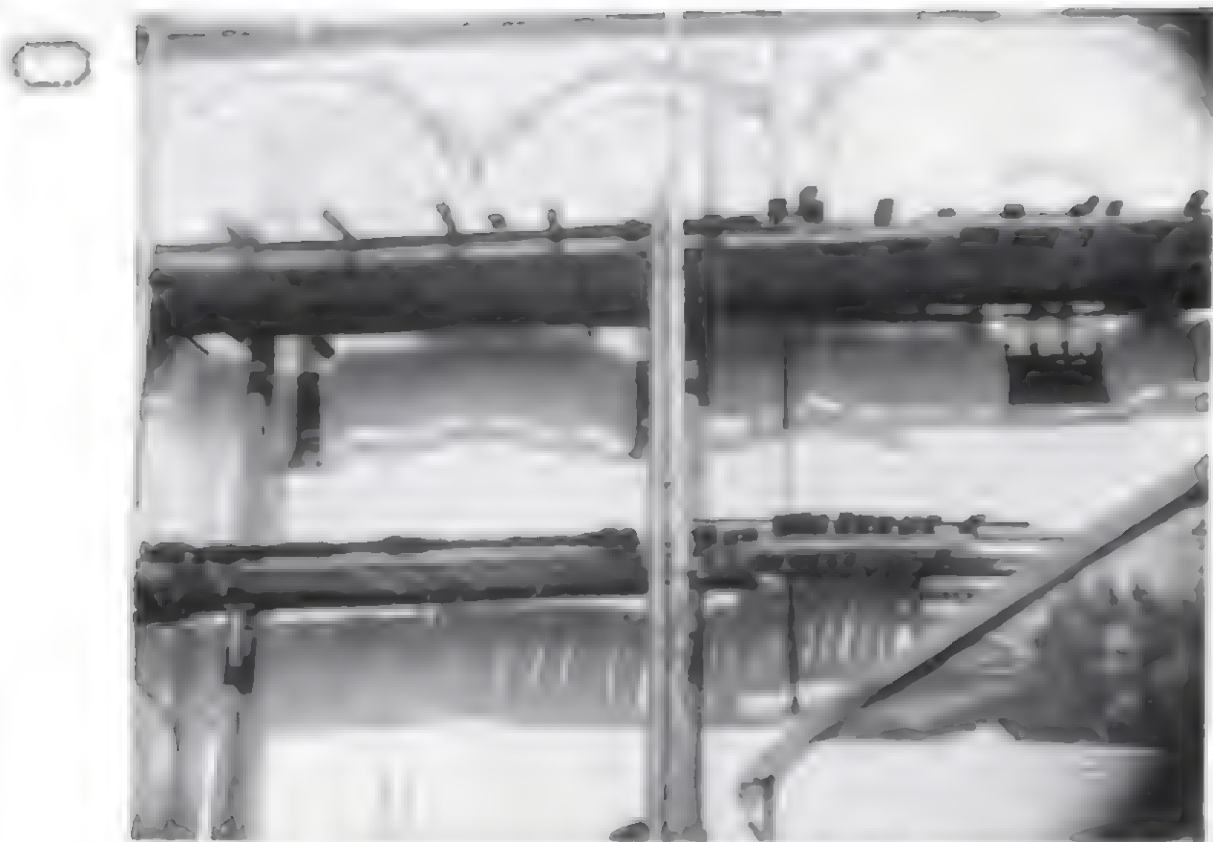
5. Западный фасад, северная часть. Мелехов Я.Я. 1888 г.

У центрального прясла скат треугольного фронтона притвора с живописью (апостолы у гроба, Спаситель и ангелы в облаках из композиции на темы Успения Богородицы, XVIII в.). Над притвором широкое окно с ромбовидной решеткой. На соседнем прясле щелевидное окно и второе, широкое, в нижнем ярусе. На крайнем прясле щелевидное окно. Между двумя крайними пряслами, на капители заметна щель – желоб белокаменного водостока. В тени от нижнего настила лесов различаются арки и капители аркатурно-колончатого пояса. Между центральным и соседним пряслом и у притвора водосточные трубы. К крайнему пряслу приставлена лестница. Край четырехскатной кровли закреплен в белый камень закомар и кирпичную закладку тонкими металлическими крючьями.

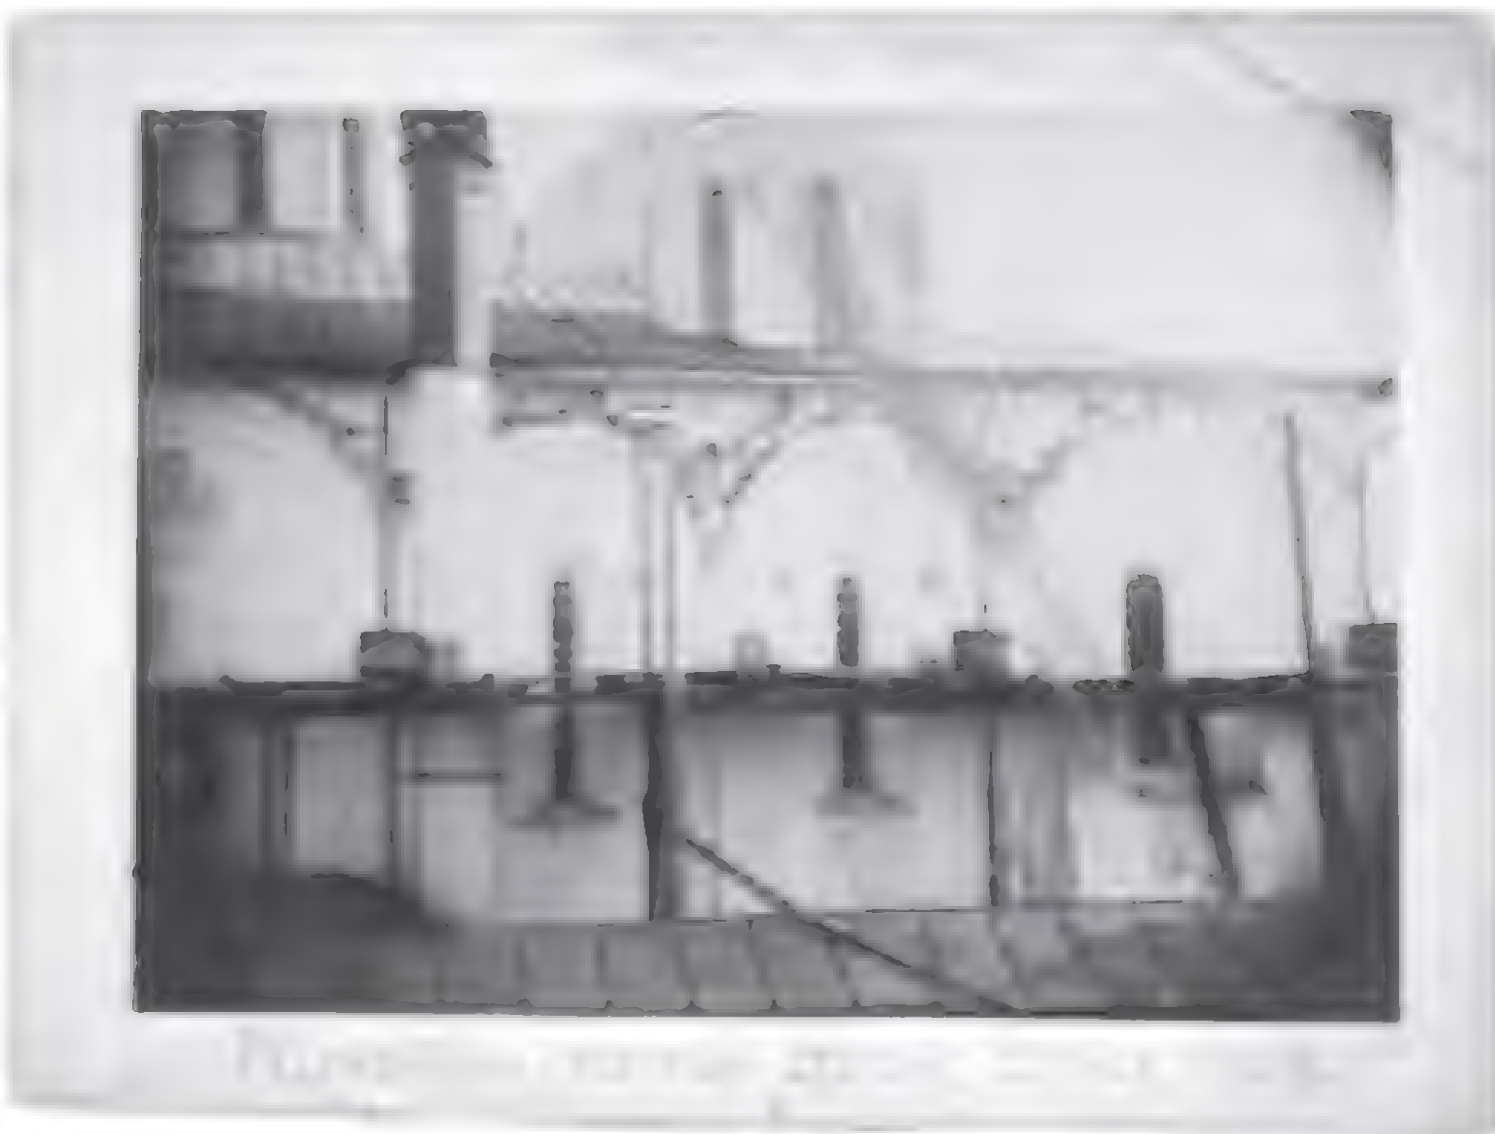
8. Северный фасад, западная часть. Мелехов Я.Я. 1888 г.

Идентична В-11347. Отличия. Кадр несколько шире с боков, композиция «Три отрока» видна почти полностью. Под ней окно, верхняя часть которого заложена, а в нижнюю вставлена ромбовидная решетка. Печать менее плотная. Надписи. На паспорту, вверху, карандашом: «Северная сторона (правая)», внизу печатными буквами, не одновременно снимку: «Реставрация северной стороны Успенск. собора»; на закомарах номера: 16, 17, 18, 19.
